RCA 101

Auto Alarmanlage &
Funkfernbedienung
mit blinkeransteuerung

Installations-Anleitung

Seat

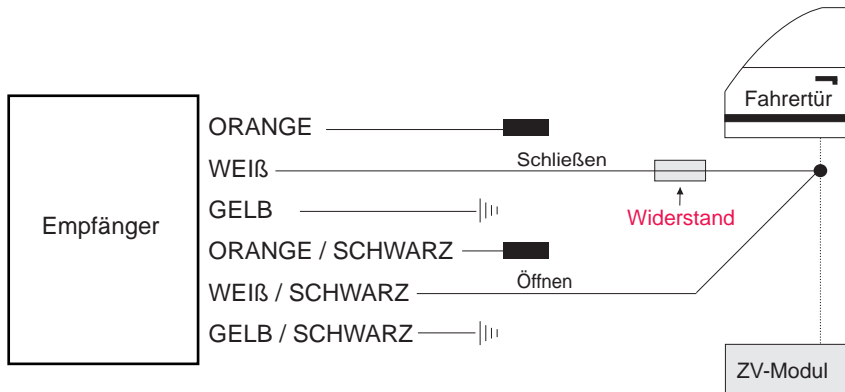
■ Typ 6: Masse gesteuert (mit Widerstand)

||| MASSE

■ Isolieren, wird nicht benötigt
