RCA 300

Auto Alarmanlage &
Funkfernbedienung
mit blinkeransteuerung

Installations-Anleitung

Seat

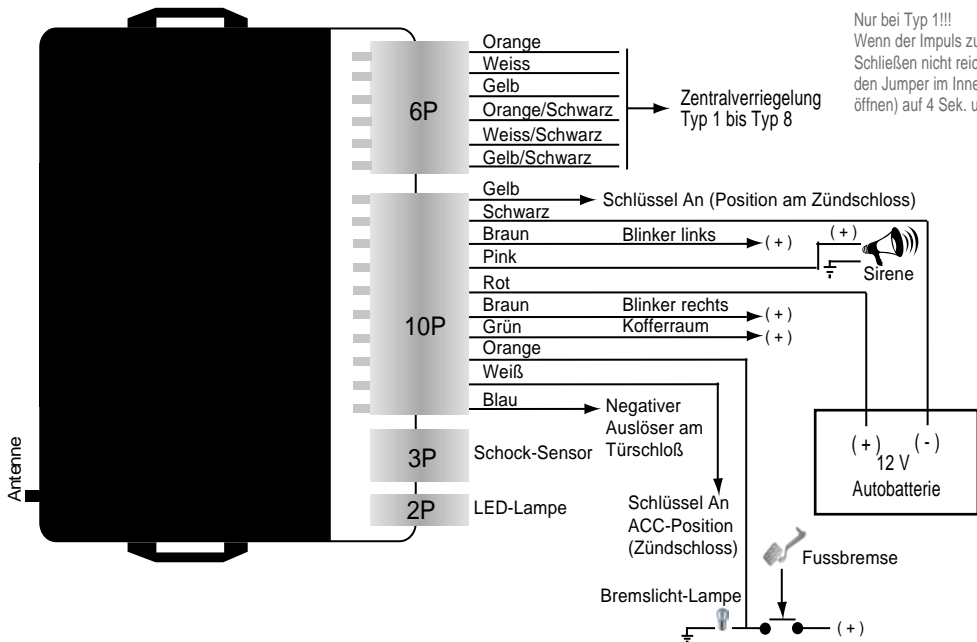
■ Empfänger

Nur bei Typ 1!!!
 Wenn der Impuls zum Öffnen oder Schließen nicht reicht, bitte den Jumper im Innern (Empfänger öffnen) auf 4 Sek. umstellen.

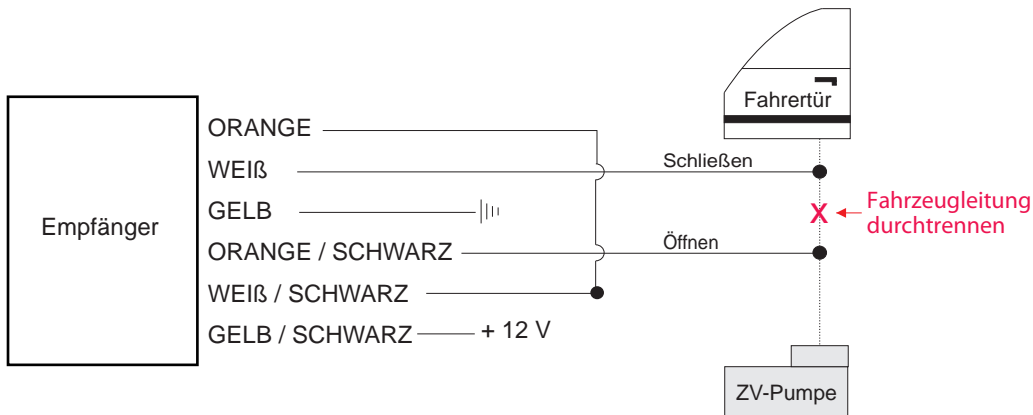
■ Typ 1: Pneumatisch gesteuert

||| MASSE

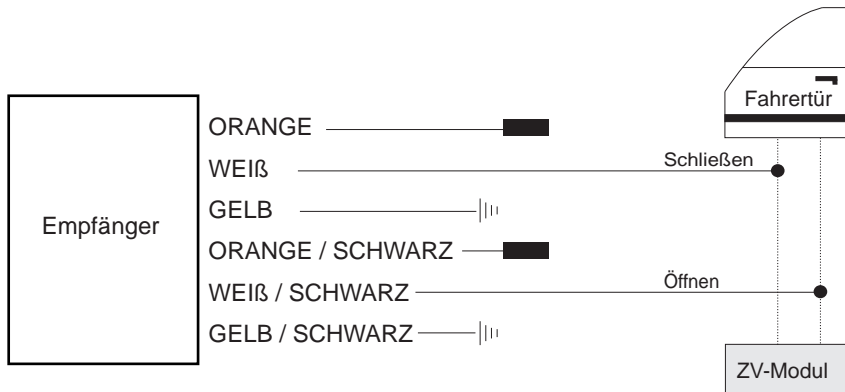
■ Typ 2: Masse gesteuert

||| MASSE

■ Isolieren, wird nicht benötigt

Typ 2

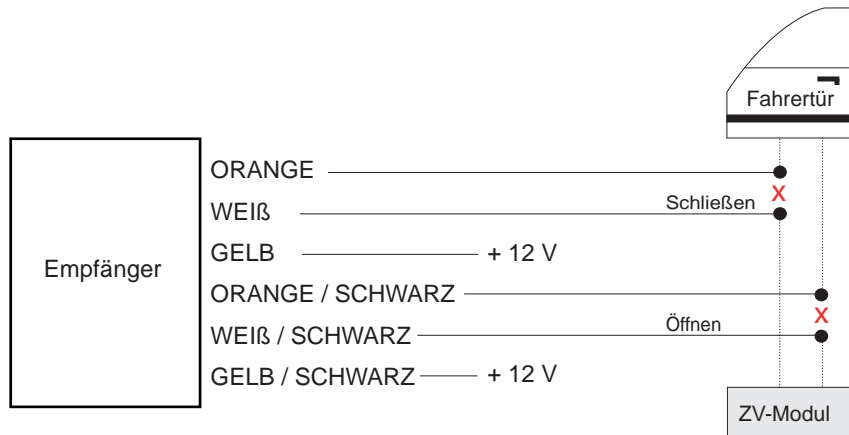
■ Typ 4: Plus gesteuert

X Kabel durchtrennen

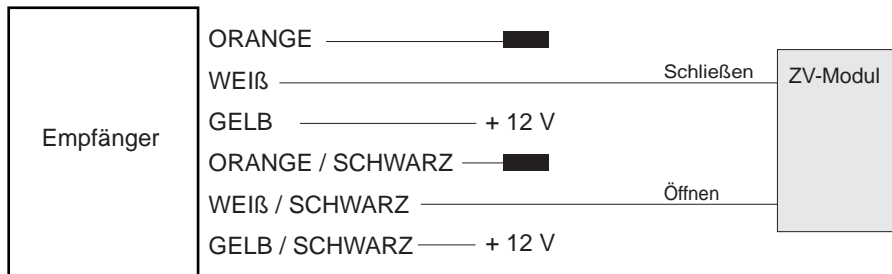
■ Typ 5: Plus gesteuert (Pin)

■ Isolieren, wird nicht benötigt

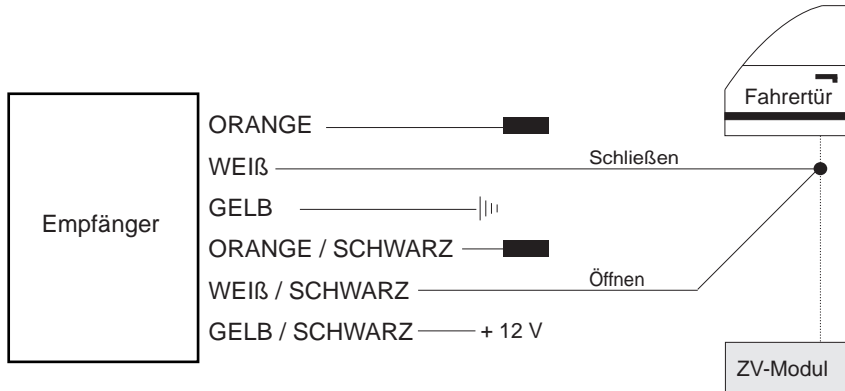
■ Typ 7

||| MASSE

■ Isolieren, wird nicht benötigt

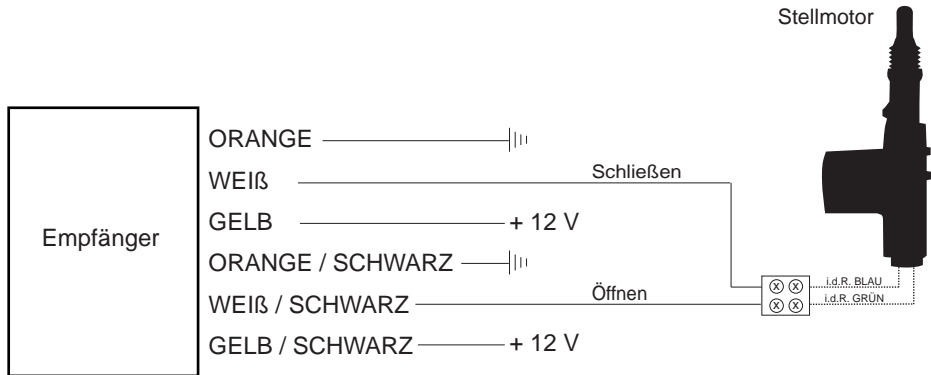
■ Typ 8: Plus gesteuert (Stellmotor)

||| MASSE
