RC 100

Mando a distancia de radio
con activación de intermitentes

Instrucción del montaje

Rover

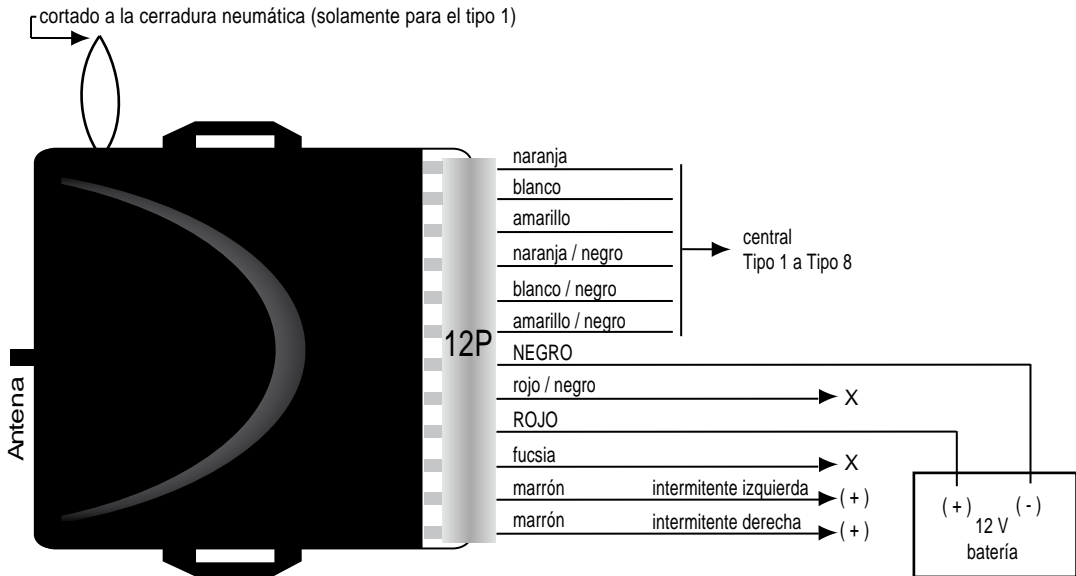
■ Receptor

X = no requerido, aísle por favor
