RC 300

Mando a distancia de radio
con activación de intermitentes

Instrucción del montaje

Rover

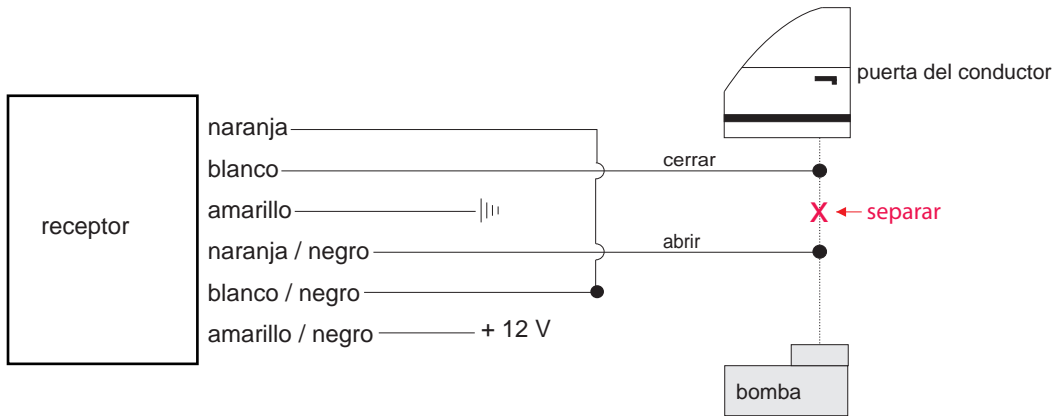
■ Tipo 1:

||| tierra

Intermitente izquierda	verde-blanco
Intermitente derecha	verde-rojo
Intermitente posición	En el interruptor de la señal de la vuelta, en el arnés de cableado dejado a la parte posterior o también directamente en las lámparas de la cola.
Tipo central	tipo3
Central abrir	fucsia
Central cerrar	naranja
Central posición	Arnés de cableado que viene de la puerta del conductor.

Intermitente izquierda	verde-blanco
Intermitente derecha	verde-negro
Intermitente posición	En el interruptor de la señal de la vuelta, en el arnés de cableado dejado a la parte posterior o también directamente en las lámparas de la cola.
Tipo central	tipo2
Central abrir	verde-amarillo
Central cerrar	verde-azul
Central posición	Arnés de cableado que viene de la puerta del conductor.
