RCA 100

Sistema alarma &
Mando a distancia de radio
con activación de intermitentes

Instrucción del montaje

Rover

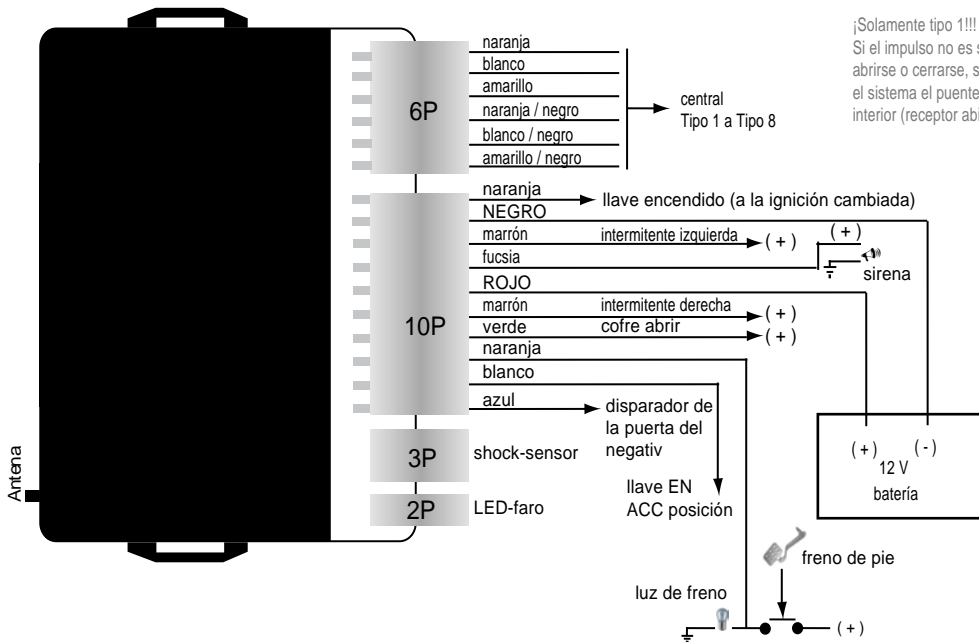
■ Receptor

¡Solamente tipo 1!!!
Si el impulso no es suficiente
abrirse o cerrarse, satisfacer
el sistema el puente en el
interior (receptor abierto) a 4 sec.

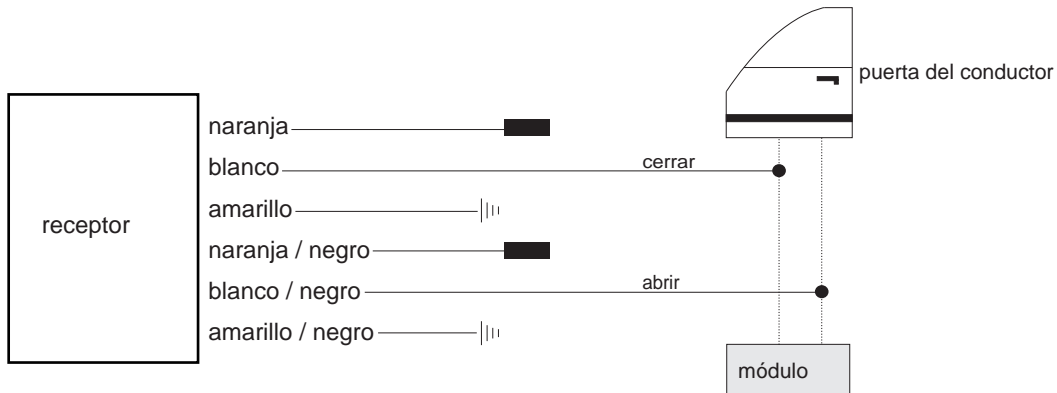
■ Tipo 2

||| tierra ■ no requerido, aísele por favor

tipo2

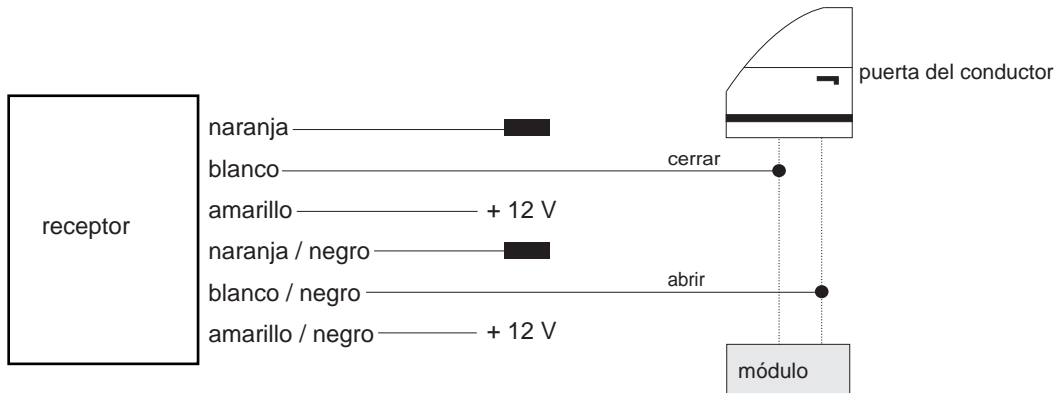
■ Tipo 3

■ no requerido, aíse por favor

tipo3

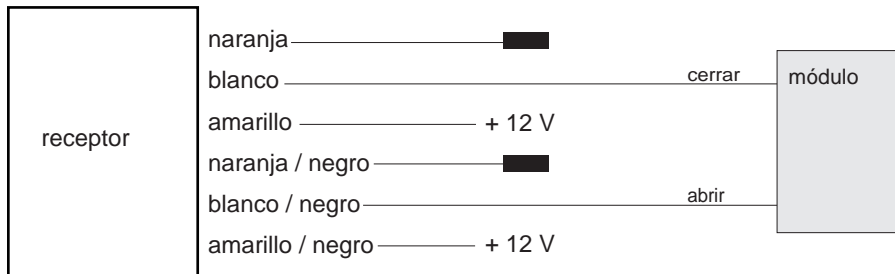
■ Tipo 5 (Pin)

■ no requerido, aíse por favor

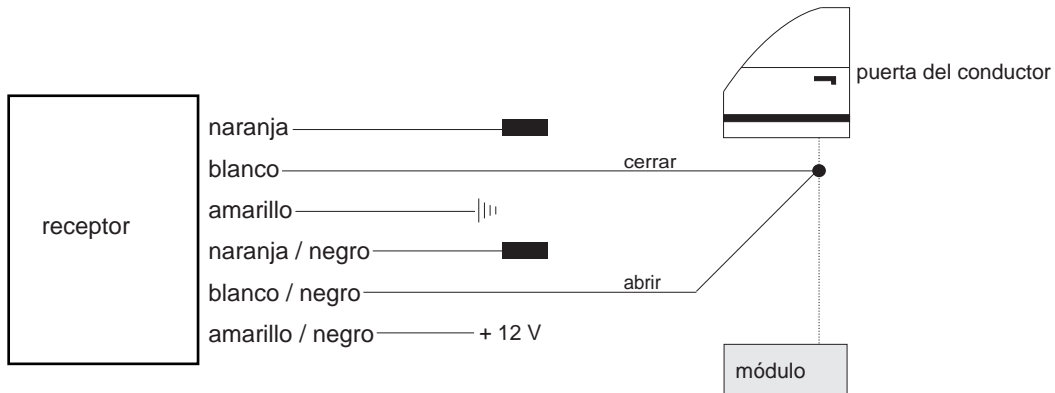
■ Tipo 7

||| tierra

■ no requerido, aísele por favor

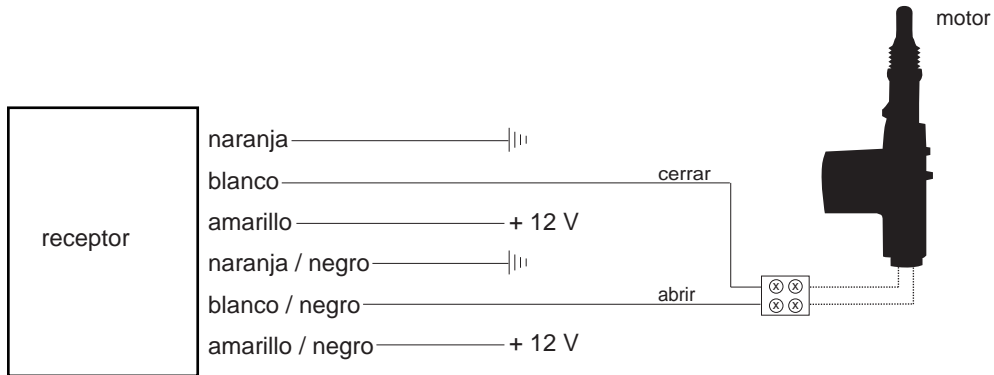
■ Tipo 8 (motor)

||| tierra
