RCA 100

Antifurto &
Telecomando radiofonico
con innescare del segnale di girata

Istruzioni del montaggio

Rover

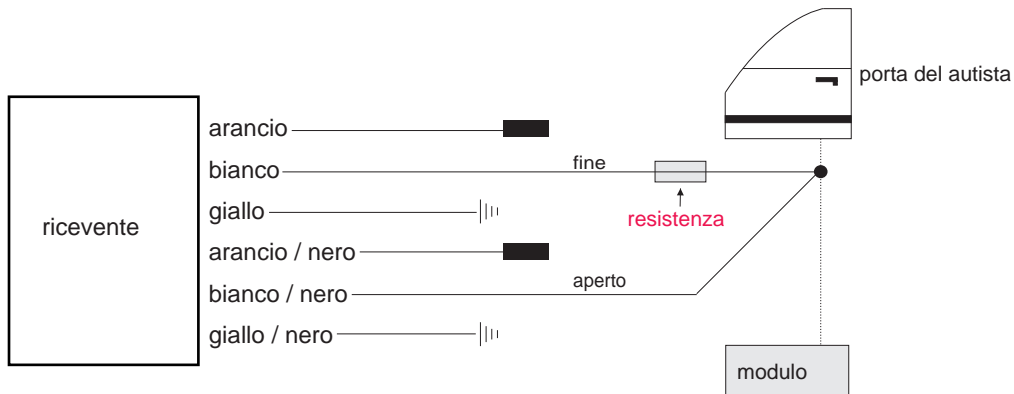
■ Tipo 6 (con resistenza)

||| terra

■ non richiesto, isoli prego
