RCA 101

Sistema alarma &
Mando a distancia de radio
con activación de intermitentes

Instrucción del montaje

Rover

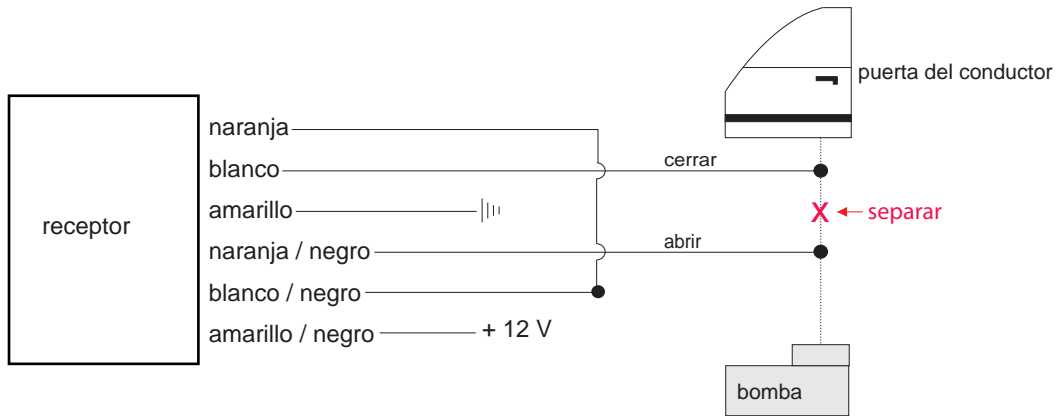
■ Tipo 1:

||| tierra
