RCA 300

Sistema alarma &
Mando a distancia de radio
con activación de intermitentes

Instrucción del montaje

Rover

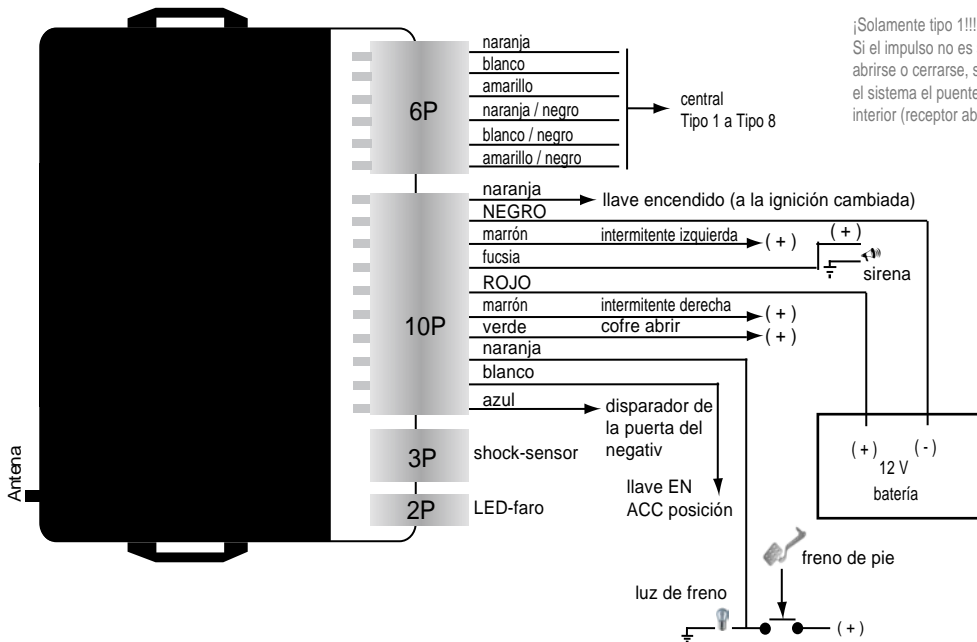
■ Receptor

¡Solamente tipo 1!!!
Si el impulso no es suficiente
abrirse o cerrarse, satisfacer
el sistema el puente en el
interior (receptor abierto) a 4 sec.

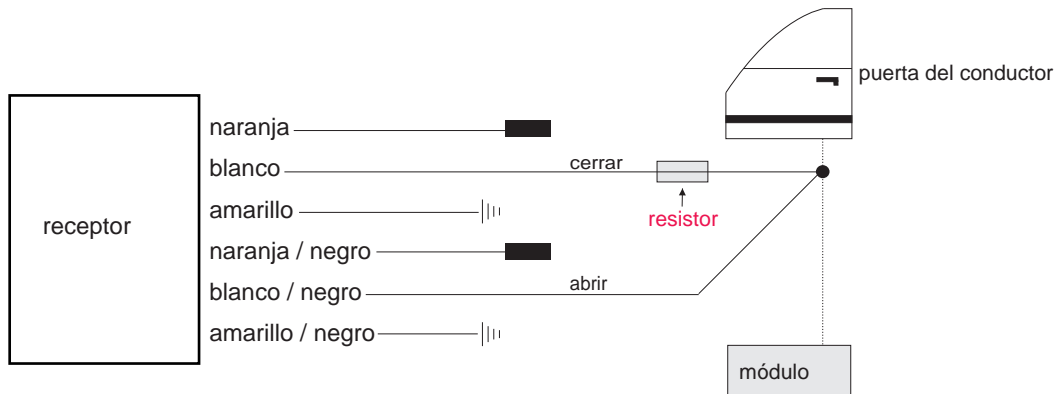
■ Tipo 6 (con resistor)

||| tierra

■ no requerido, aíse por favor
