RCA 300

Antifurto &
Telecomando radiofonico
con innescare del segnale di girata

Istruzioni del montaggio

Rover

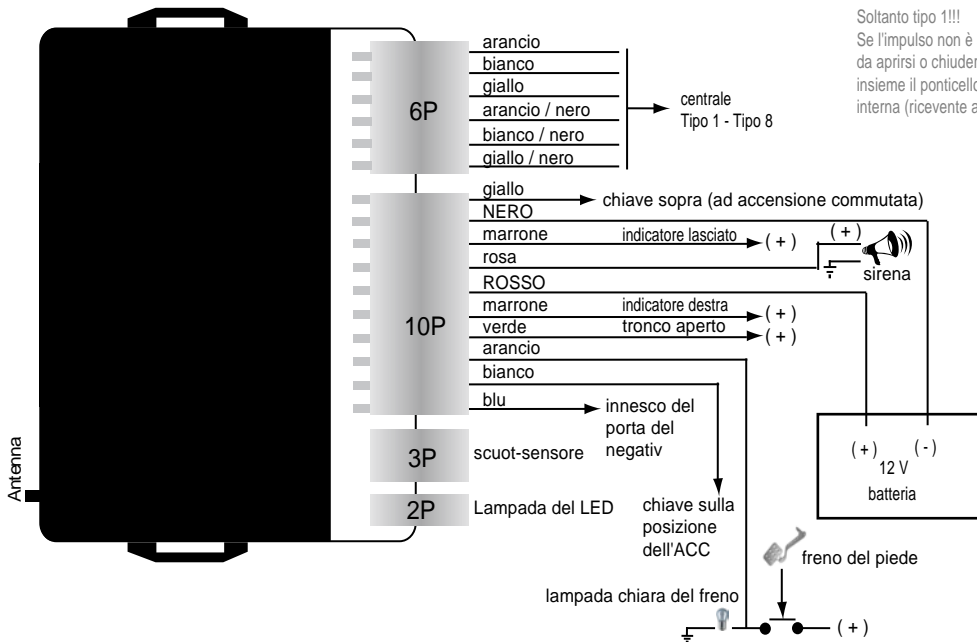
■ Ricevente

Soltanto tipo 1!!!

Se l'impulso non è sufficiente da aprirsi o chiudersi, soddisfare insieme il ponticello nella parte interna (ricevente aperta) a 4 sec.

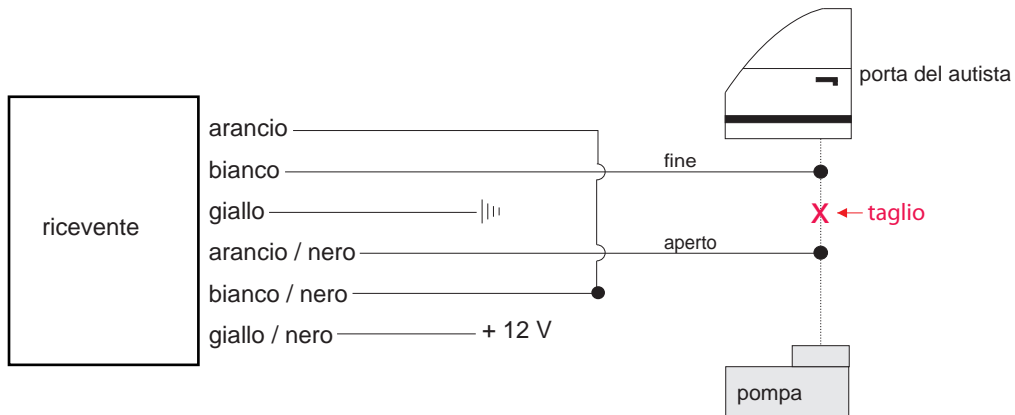
■ Tipo 1:

||| terra

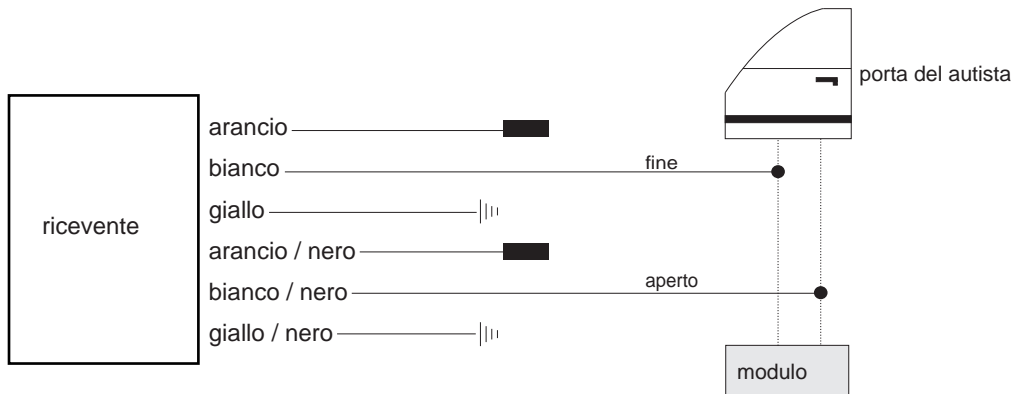
■ Tipo 2

||| terra

■ non richiesto, isoli prego

Tipo2

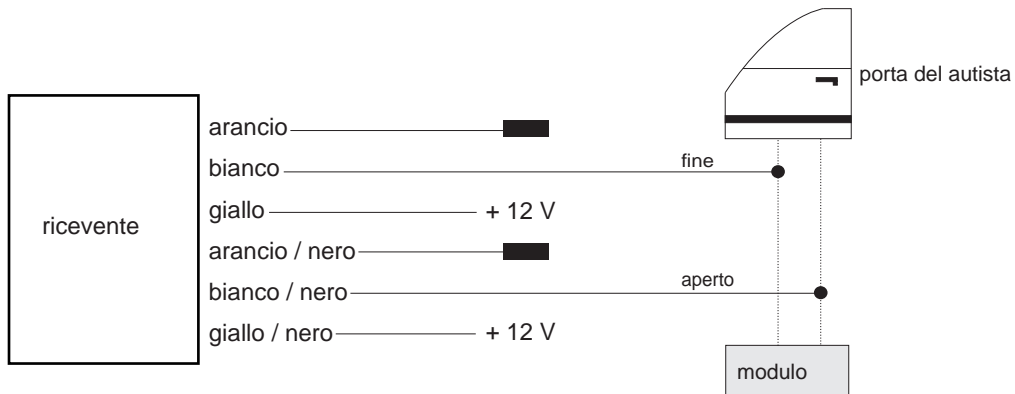
■ Tipo 3

[black box] non richiesto, isoli prego

Tipo3

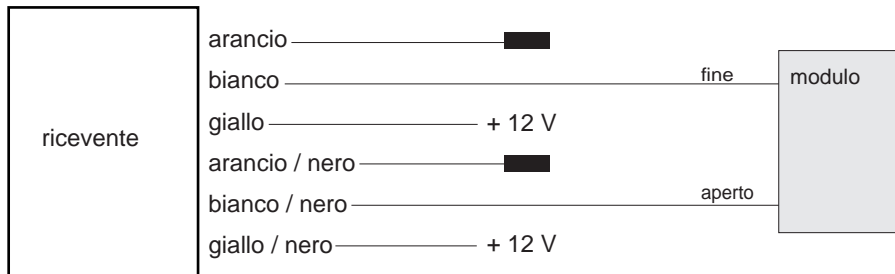
■ Tipo 5 (Pin)

■ non richiesto, isoli prego

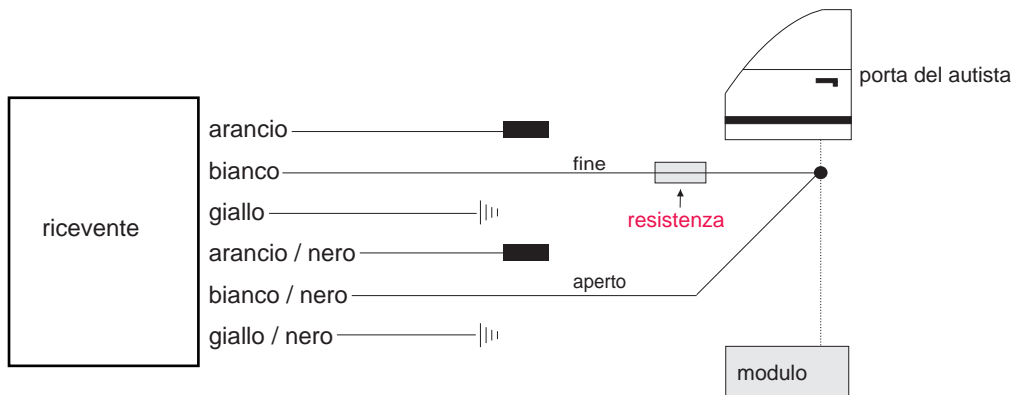
■ Tipo 6 (con resistenza)

||| terra

■ non richiesto, isoli prego

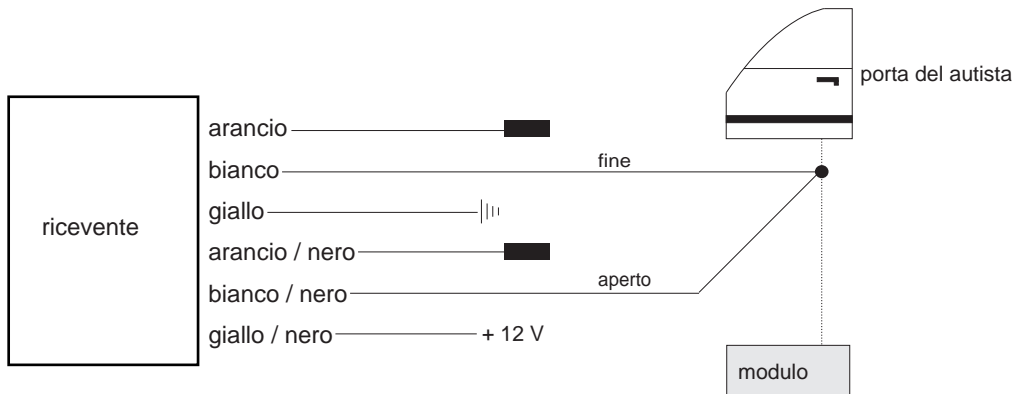
■ Tipo 7

||| terra

■ non richiesto, isoli prego

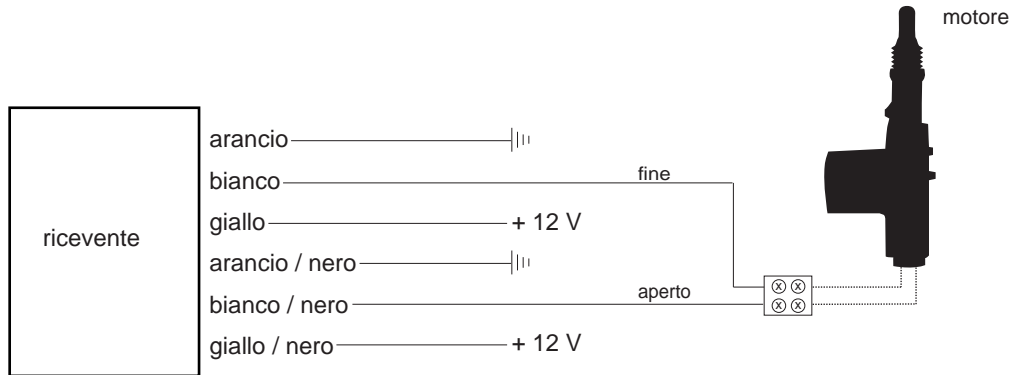
■ Tipo 8 (motore)

||| terra
